从支撑体的不同类型 谈陕西历史博物馆馆藏唐墓壁画的病害特征

杨文宗 王佳 张蜓
(陕西历史博物馆, 陕西 西安 710061)

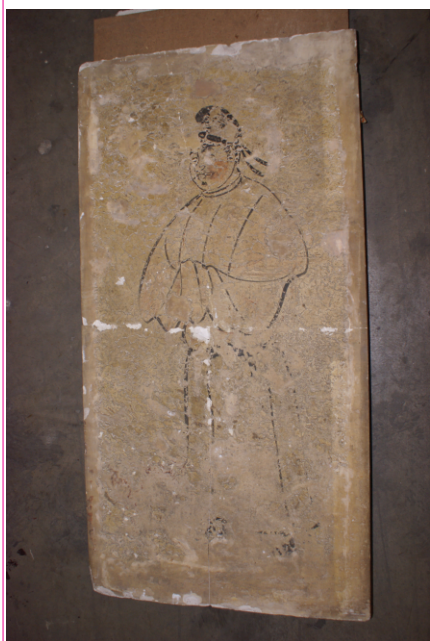
图一 石膏支撑体壁画

1) 石膏支撑体：包含石膏浇铸块、石膏木箱结构、石膏木箱加玻璃盖结构、石膏木边框结构等几种支撑加固方式。这种方法加固的壁画存在质量过大、

不易搬运、易断裂、画面锈斑（石膏中使用钢筋、铁丝作筋所致）污染、表面有盐析等问题。据统计，陕西历史博物馆藏有近10座唐墓的壁画采用这种方法加固。

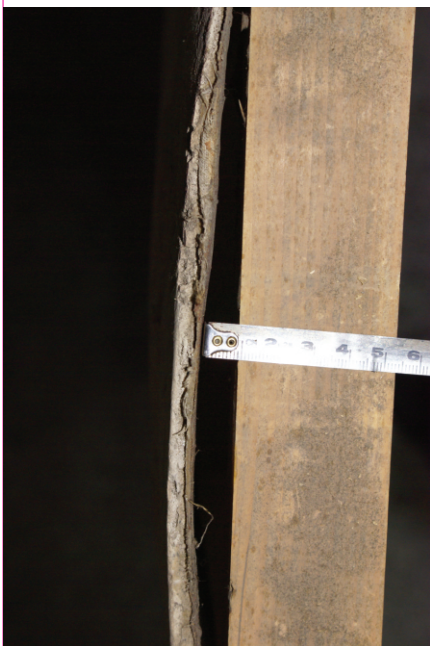
图二 木龙骨支撑体壁画

2) 木龙骨+大漆支撑体：使用木龙骨作为壁画的支撑体，并用大漆将木龙骨与壁画黏结起来，木龙骨材料以红松为主。20世纪60年代使用这种方法。陕西历史博物馆收藏的永泰公主墓出土壁画多使用这种方法加固。

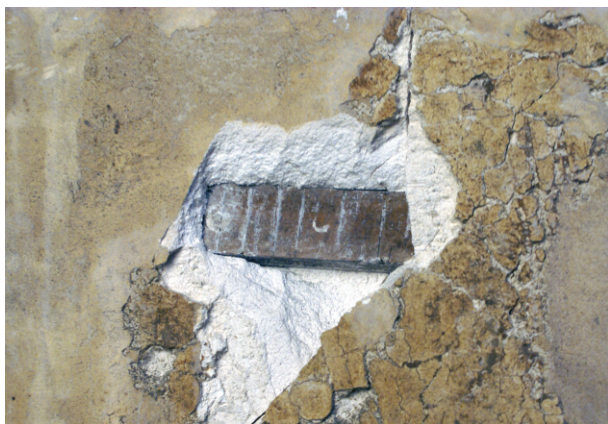
图三 石膏支撑体壁画断裂脱落病害

综合不同支撑加固体系的整体性能, 不难找出壁画某种病害特征显示出来的缘由之所在。石膏支撑体易吸潮、脆性大、笨重, 因而在保存及搬运过程中极易出现粉化、断裂、画面碎裂、磕伤等病害; 木龙骨支撑体为有机质材料, 木龙骨易吸潮、黏结材料(大漆、环氧)存在老化问题, 因而在展陈过程中会随着周围环境的变化而产生变形、空鼓、开胶、虫蛀、胶质残留等病害特征; 金属、合金支撑体自身物理性能较好, 但是黏结材料的存在以及支持框架形式的不同
