## 内蒙古呼和浩特市馆藏大召壁画的保护修复

**内容提要：**大召壁画是蒙古族早期寺庙壁画的珍贵遗存，呼和浩特博物馆馆藏大召壁画保护修复，是内蒙古地区首次开展的馆藏壁画保护工作。1985年因呼和浩特市大召经堂进行墙体修缮，呼市文物处的专业技术人员抢救性揭取了东西两壁下层壁画，同时进行了加固保护。但经过十余年的收藏和展出及当时修复应用材料的种类、强度、操作工艺等方面存在的诸多问题，现在这些壁画出现了画面扭曲、变形、通透性断裂；画面裂隙增多、增宽；画面污染；颜料层起甲、酥碱、脱落等严重病害。本文较为详细论述了这次保护修复的过程，且对这次修复过程中的重点难点进行了分析论述，对壁画修复保护提出一些问题。

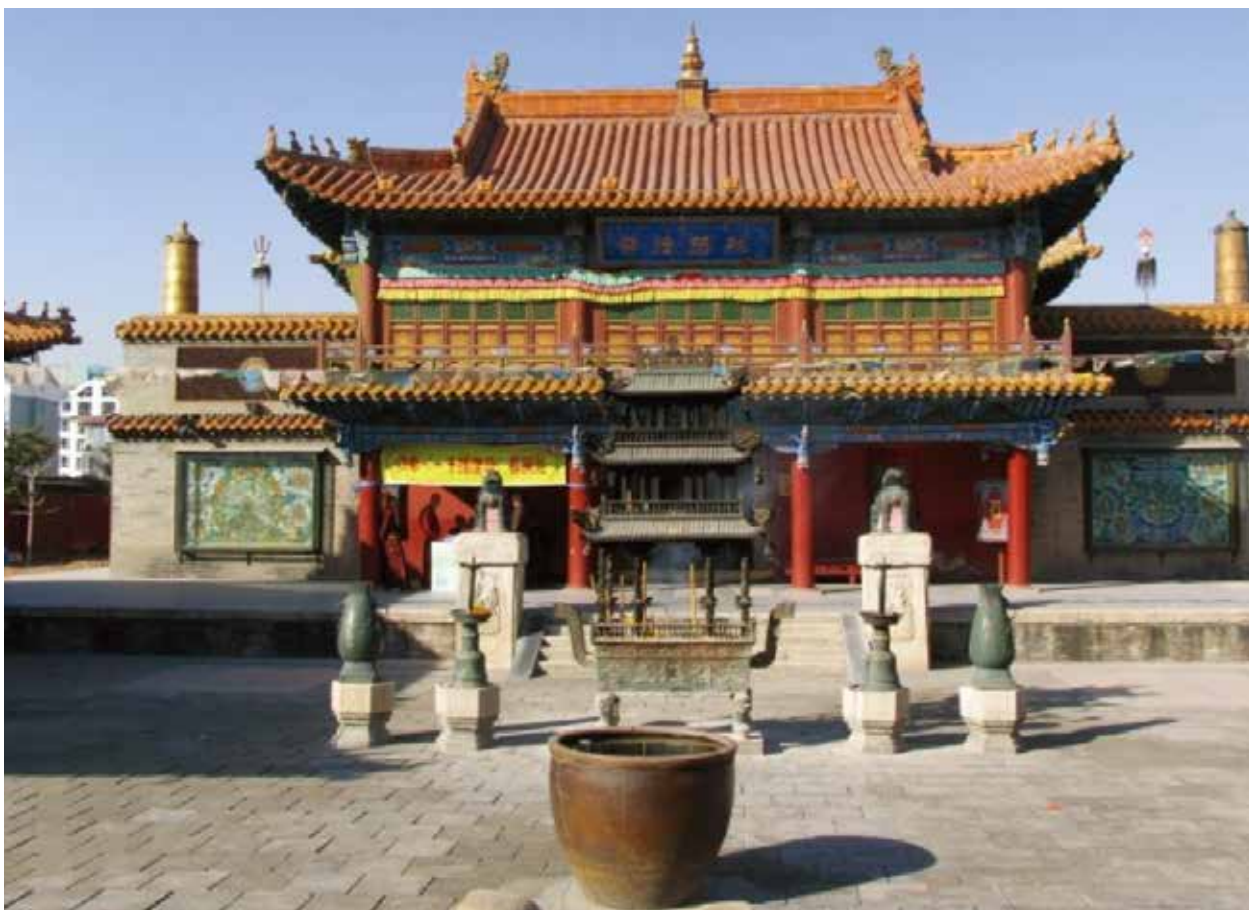
图1 大召经堂

呼和浩特馆藏大召寺经堂（如图1）壁画1985年揭取于呼和浩特市大召经堂，因当时大召经堂进行墙体修缮，呼市文物处的专业技术人员抢救性揭取了东西两壁下层壁画，同时进行了加固保护，使这批珍贵的壁画得到保存，揭取保存面积34.96平方米，切割为186块，按画面内容可组成65幅较为完整的单体画面。并于1990年入藏呼和浩特博物馆。经过十多年的收藏、展出，壁画病害严重，影响到壁画的延续保存。2001年，呼和浩特博物馆与敦煌研究院、中国文物研究所合作，开始对馆藏明代大召经堂壁画进行保护修复。

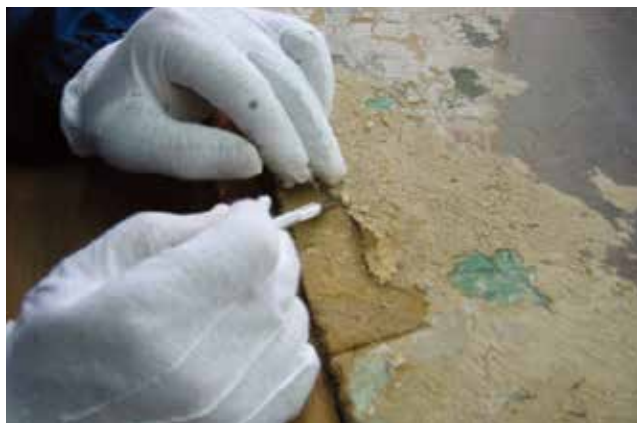
图2 壁画表面污渍清理

(2)污渍清理:用手术刀、竹制刀轻轻剔除画面附着的泥质污染物,再以棉签蘸上温水进行清洗。(图2)。

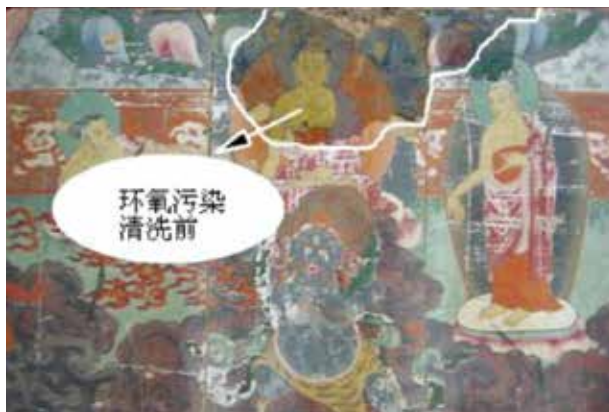
图 3 环氧污染清洗前

(4) 壁画揭取时表面加固剂及环氧树脂污染层的清理: 壁画表面加固剂及环氧树脂污染层, 可用棉签沾少许丙酮, 轻轻擦拭, 待其表层软化后, 用手术刀慢慢刮削, 待接近颜料层表面时用加热的手术刀直接剔除掉环氧树脂固化物(图 3、4)。

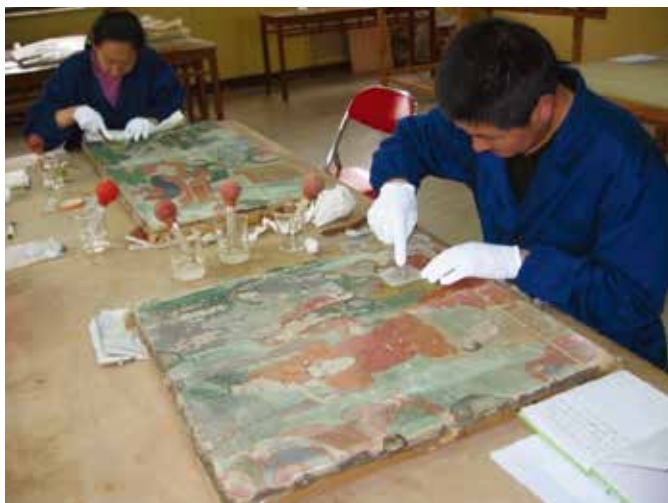
图 5 颜料层加固

壁画颜料层的粉化、起甲和脱落等病害, 可通过表面加固回贴的技术手段, 应用可再处理的加固剂对壁画表面进行保护加固(图 5)。

用明胶、蒸馏水配制 0.5%、1%、1.5%、2%、2.5%、3% 明胶水溶液;

用安装婴儿吸奶器挤压球的注射用针管, 吸入不同浓度的明胶水溶液, 视壁画颜料层起甲、粉化、脱落等病害严重程度, 滴注不同浓度的明胶水溶液, 在每次滴注时要把握滴注的面积、间隔的时间和滴注数, 观察溶液渗入颜料层的情况;

待溶液完全渗入后, 垫修复纸;

用木弯脚轻轻压平滴注画面;

再用金属压脚平整细小裂纹;

拿掉修复纸, 用拓包辅助压实。

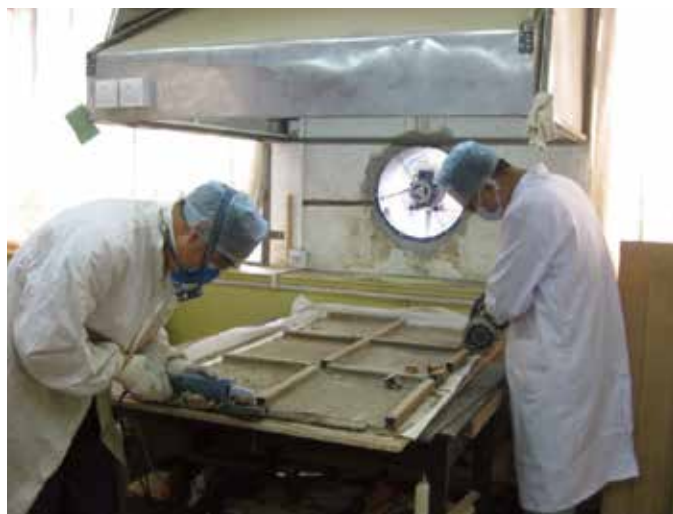
图6 祛除木框架

(1)祛除木框架:裁剪一些适合大小的棉纸条,在画面发生错位、变形、裂隙部位用毛笔蘸1%MC水溶液贴在裂缝处起保护作用,毛刷、洗耳球清理干净表面后刷涂1%MC水溶液贴适合壁画大小棉纸以保护画面(注:棉纸光面向下)。

画面封护后加垫块状或条状海绵层,用与壁画尺寸相适应的壁板压住海绵,将壁画翻转,倒置于壁板上;用恒速电动切割机切割壁画背部木龙骨框架(图6)。

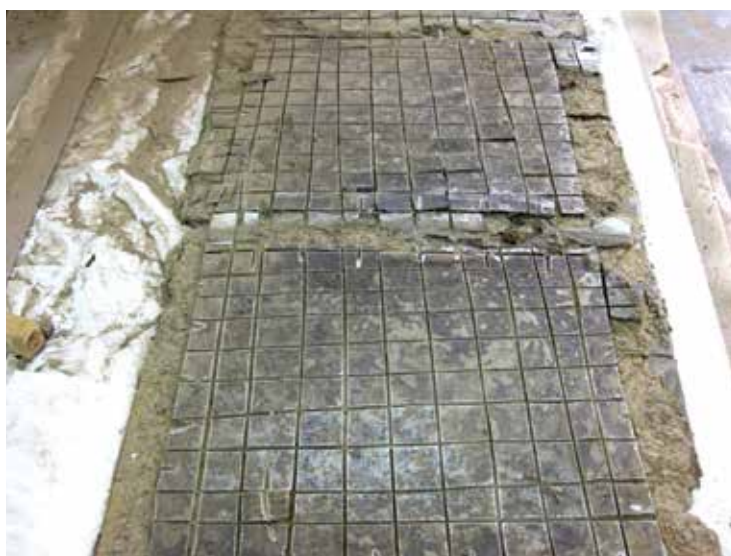
图7 背部环氧树脂

小型机械,采用分块切割(网格状切割)、化整为零的办法,传统工艺和现代科学技术相结合的手段,成功分离强度不一、厚度不均的环氧树脂加固支撑层。环氧树脂固化物非常坚硬,目前尚无直接将其熔化、溶解的方法和技术,仍要采取机械切割法分离。为了减少对壁画的震动,在切割速度、面积、切割深度上反复试验,比较,选定较为适合的方法。在切割时根据壁画地仗层环氧树脂固化物时,由于薄厚不同,需要灵活掌握角向磨光机的切割深度、面积。

切出横纵的线条,交错形成边长约为1.5—2cm的小方格状,用手锯、小撬杠等工具撬除切割块儿,有些地方还需牙科器具、手术刀具配合使用。(图7)

(2)分离环氧树脂固化物:在厚度为0.2—1.0cm泥质地仗层上,且没有过渡层

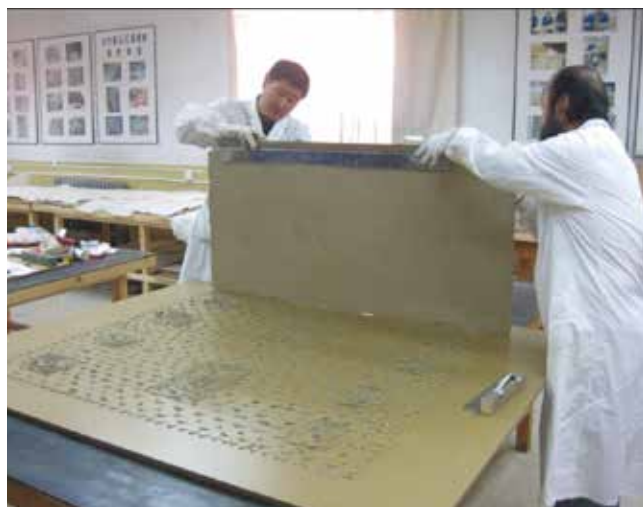
图8 粘接蜂窝铝板材

料的试验,获得与泥质壁画相适应的蜂窝型铝合金板材加固支撑材料,应用于揭取壁画的保护,使受损的壁画得以更好的保存和保护(图8)。

呼和浩特博物馆馆藏大召壁画已经加固在壁画背部的环氧树脂材料，与壁画地仗层之间基本都没有过渡层，而在不损坏壁画的情况下，采用科学技术分离固化的环氧树脂支撑层，找出适合它的新的支撑材料，根据我们实际，采用蜂窝板材作为壁画新的支撑材料，这种轻型加固支撑材料的应用，不仅解决了壁画材质与支撑材料的兼容性、耐久性、轻便性，同时也考虑到它的美观和实用性，更便于保护、保存，亦能满足陈列迁移的多种需求，保护修复效果良好。但是任何材料都是有一定的局限性的尤其是用于文物保护修复上，尽管蜂窝铝板材是目前支撑体材料的最佳选择，但还是有很多不明性状有待我们研究如蜂窝铝板材作为支撑体时的透气性？蜂窝铝板与壁画地仗层之间粘接材料硅酮胶，也是作为此次修复的过渡层能否在壁画内、外因素的变化而产生破坏力时起到缓冲的作用？能否便于壁画地仗和蜂窝铝板的再次分离，实现揭取再处理的壁画具有再次揭取的“可逆性”呢？

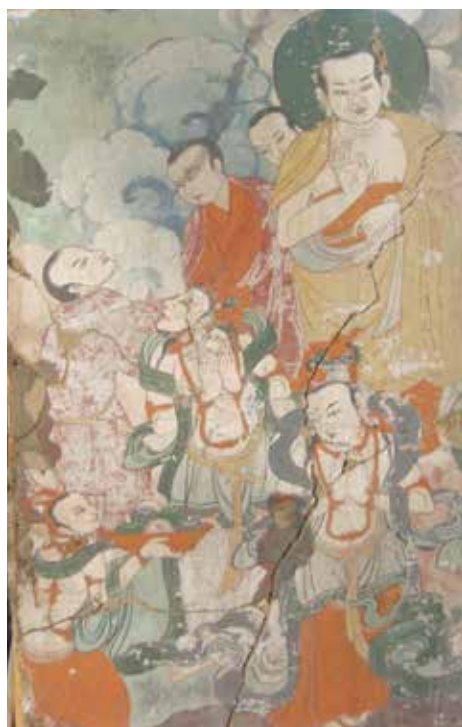
图9 修复前

当年,大召壁画揭取加固时选用环氧树脂材料制作后背支撑层,但由于应用材料的种类、强度、操作工艺等方面存在的诸多问题,经过十余年保存后出现了壁画画面扭曲、变形、通透性断裂;画面裂隙增多、增宽;画面污染;颜料层起甲、酥碱、脱落等严重病害。面对这些病害,我们要做以下工作:

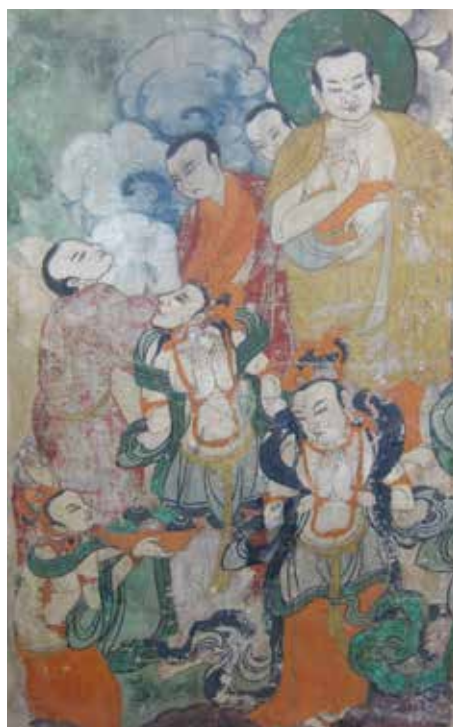
图10 修复后

(七)画面修复 画面补泥修复和画面的补绘。

在壁画地仗层制作完成后要对壁画画面上的裂隙、脱落部位、切割缝、壁画边缘进行二次修补,修补层要略低于画面,以示区别和补绘;为了保持壁画原貌,使壁画的整体性和艺术性得以更好的显示,需要对补泥修复过的画面补绘,补绘时以壁画的原有资料为依据,无依据或一些极细小裂缝,不进行补绘,保持画面补泥修复后的泥层自然色,而对于大幅壁画画面及有据可依的图案缺失部位的补绘,按照中国传统绘画技法,选用矿物质颜料,用明胶溶液调配,保持色泽、质感与原壁画一致,而且在壁画画面补绘上,运用可识别修复手段修复画面,这样做既遵循了文物修复的可识别原则,又增强了壁画的艺术美感。
